Der tägliche Straßenbau in seiner bautechnischen Vielfalt

Pflasterflächen in gebundener Bauweise mangelfrei herstellen

Dr. Karl-Uwe Voß

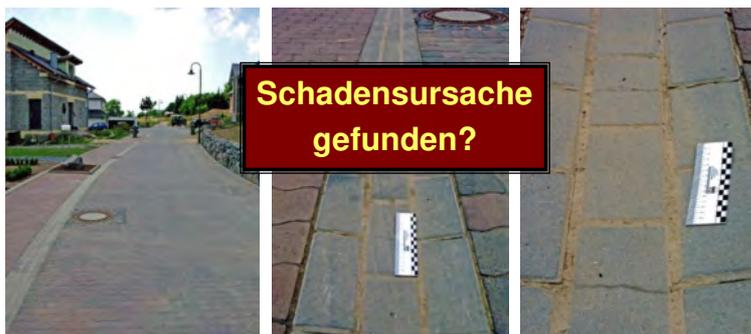
Fehlender Verbund

Gebundene Rinne mit Rissen und **ohne Bewegungsfugen**

- Ruhige Anliegerstraße (Müllabfuhr und Bofrost)

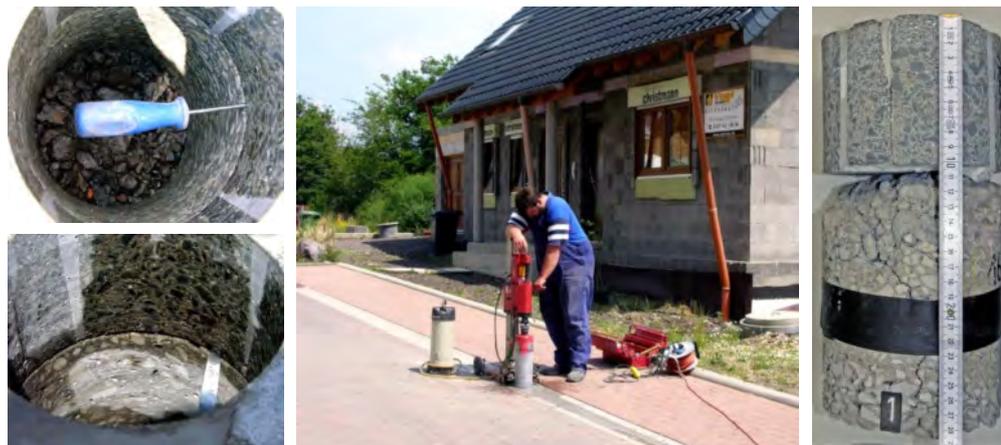
Fehlender Verbund

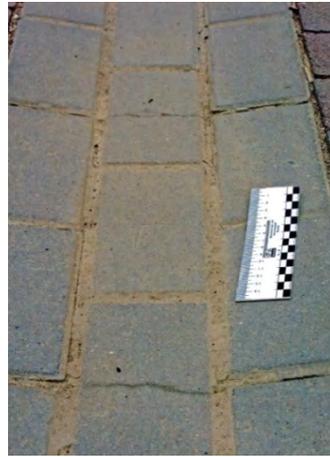
Kombination mehrerer Fehler

- Keine Bewegungsfugen
- Kein Haftvermittler
- Transportbeton mit Zementlinsen, der verdurstet ist
- Festigkeit des Fugenmörtels zu hoch

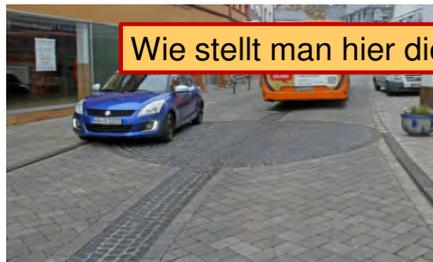
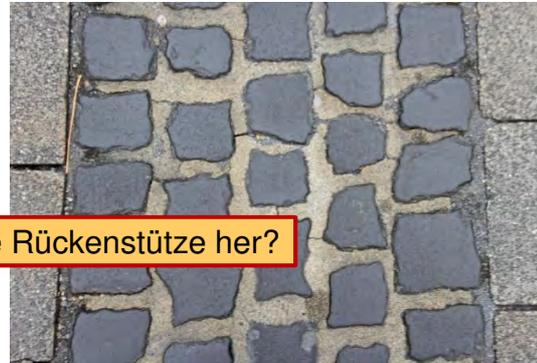
Kombination mehrerer Fehler

- Verdursteter Fundamentbeton
- Kein Haftvermittler und sehr dichter Naturstein
- Keine sachgerechte Rückenstütze
- Wenige Bewegungsfugen

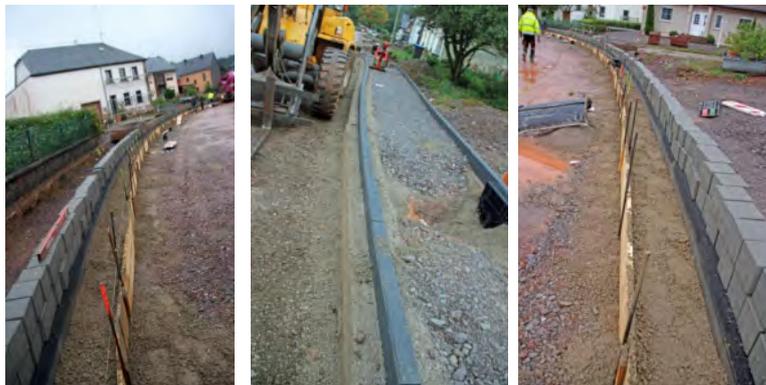
Herstellung einer Rinne

Was halten Sie von dieser Einbauqualität?

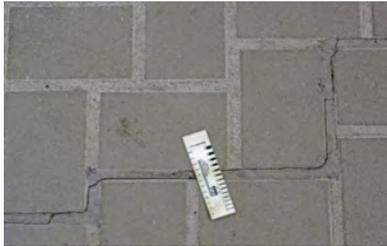
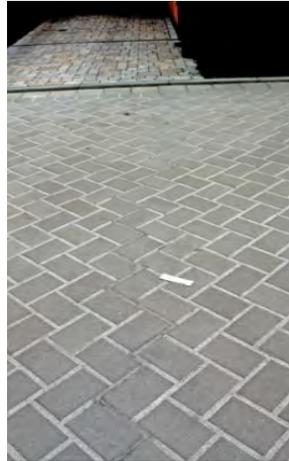
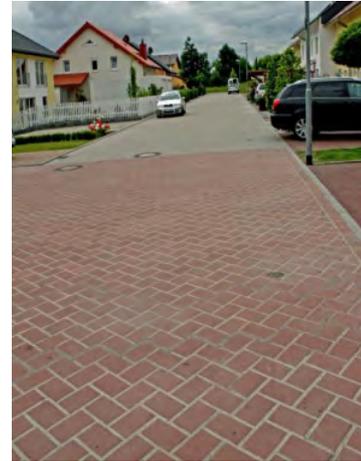
Falscher Bettungsmörtel

Vollgebundene Bauweise

- Keine Bewegungsfugen
- Kein Verbund (Haftvermittler, MG III)
- Wasserundurchlässige Unterlage
- Zementfugenmörtel

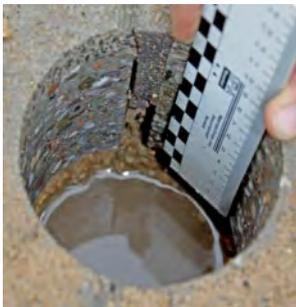
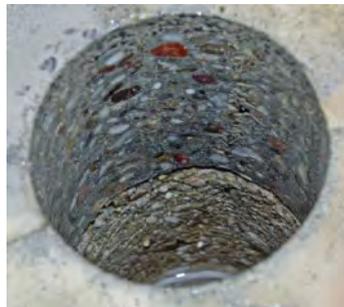
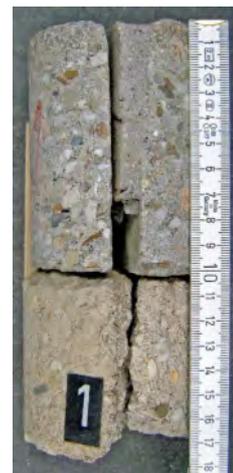
Probenahme

- Kein Verbund zwischen Fugenmörtel und Pflasterstein sowie zwischen Bettungsmörtel und Pflasterstein

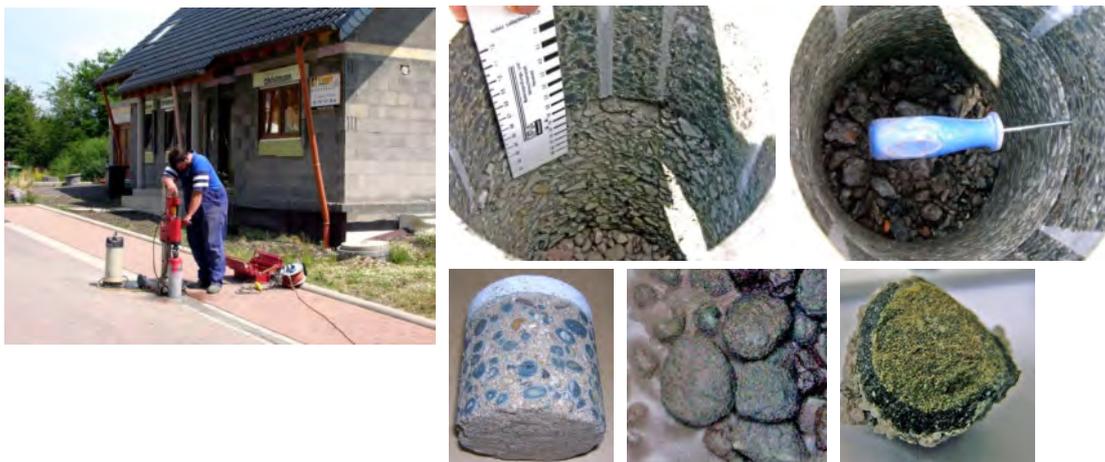
Gebundene Bauweise Zementlinsen

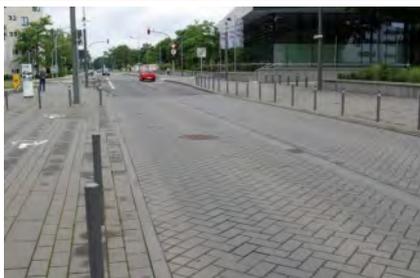
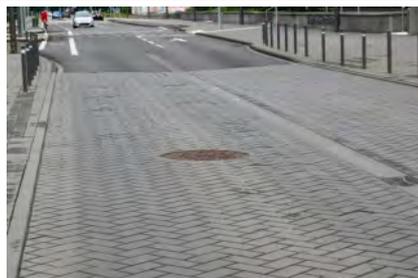
Gebundene Bauweise Fehlender Haftvermittler

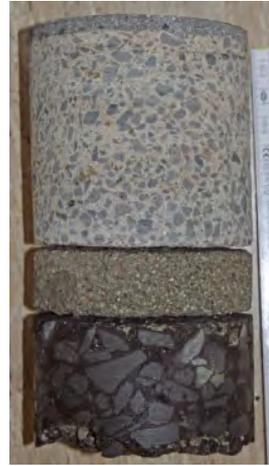
Fehlender Haftvermittler

Vollgebundene Bauweise

- Keine Bewegungsfugen
- Kein Verbund (Haftvermittler)
- Schlecht wasserundurchlässige Unterlage

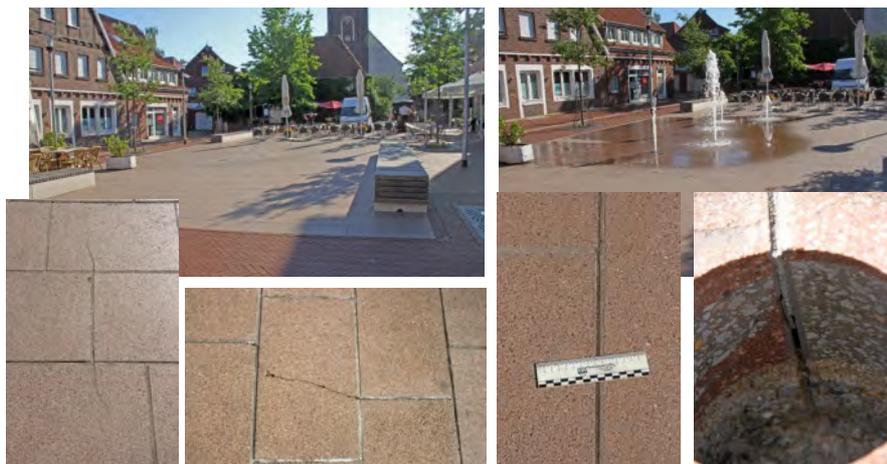
Keine oder zu große Fugenabstände

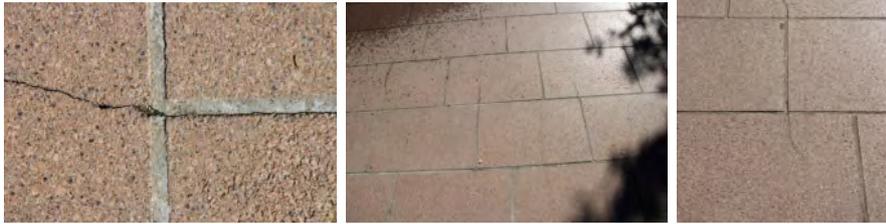
Einflüsse auf die Bewegungsfugenabstände

- Spätes Einschneiden der Bewegungsfugen und geringe Schnitttiefe
- Fugenabstände 10 x 4 m
- Große Betonplatten, die im Halbversatz verlegt wurden
- Unvollständige Fugenfüllung
- Geringe Breite der Bewegungsfugen

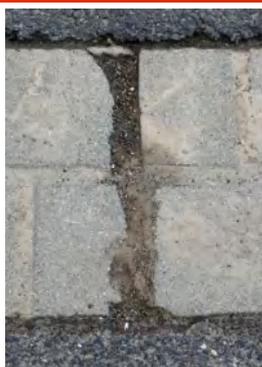
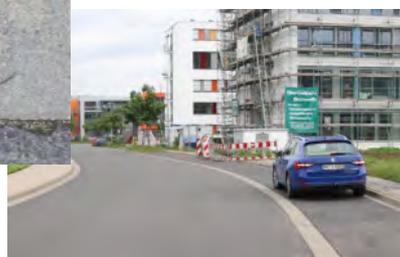
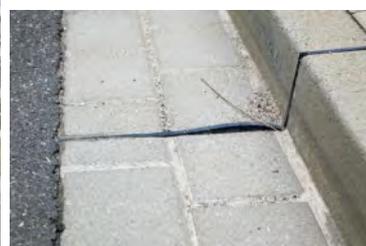
Zu harte Fugeneinlage

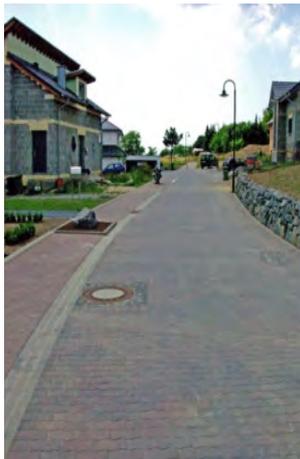
Zu hohe Festigkeit des Fugenmörtels

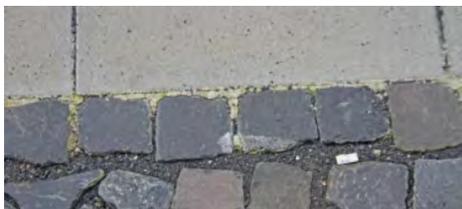
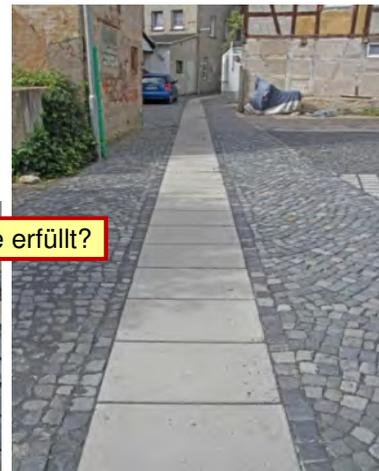
Zementmörtel (1 : 4)

- Teilweise im älteren Regelwerk enthalten
- Anforderungen des heutigen Regelwerks
 - Druckfestigkeit
 - Haftzugfestigkeit
 - Frost-Tausalz-Widerstand

Hat der Planer hier seine Aufgabe erfüllt?

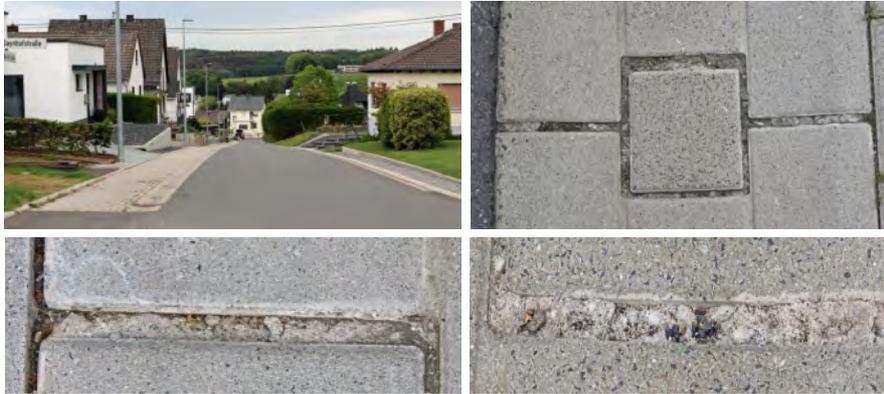
Ungeplante Wasserzugabe

Witterungswiderstand

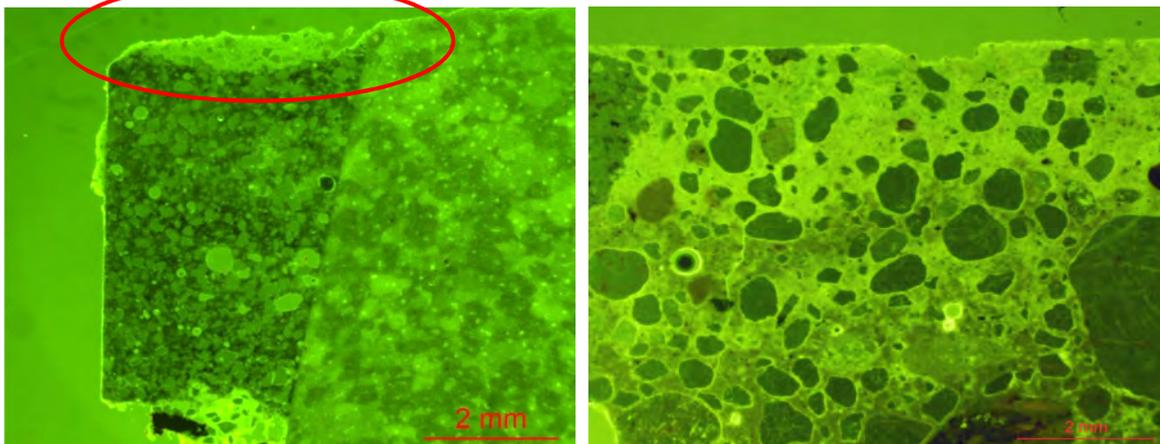
w/z-Wert-Erhözung in der Mörteloberfläche
